モーターズ(株) 殿 RMC エンジン内部・DPF洗浄液 デモ報告

RMC-3E エンジン内部・DPF洗浄液 デモ報告

1ヶ月後、後追い調査結果

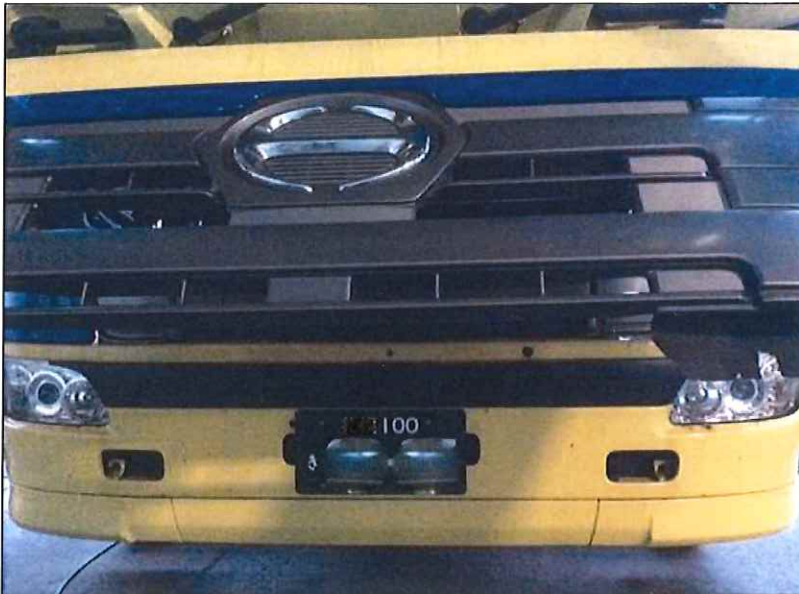
No.: A-1

内容: DPFの詰りで入庫

過去に数回のDPRの詰まりにより入庫と清掃の作業、及び中古のDPRと交換を実施しています。また、この車輻は8月初めにDPRの水洗い洗浄を実施しています。

今回RMCエンジン洗浄液を使用してDPRの詰まりを解消する目的でデモを実施する事となりました。

今回のデモで強制再生作動までの期間をどれ程延長出来るか、今後も追跡の調査をお願いします。

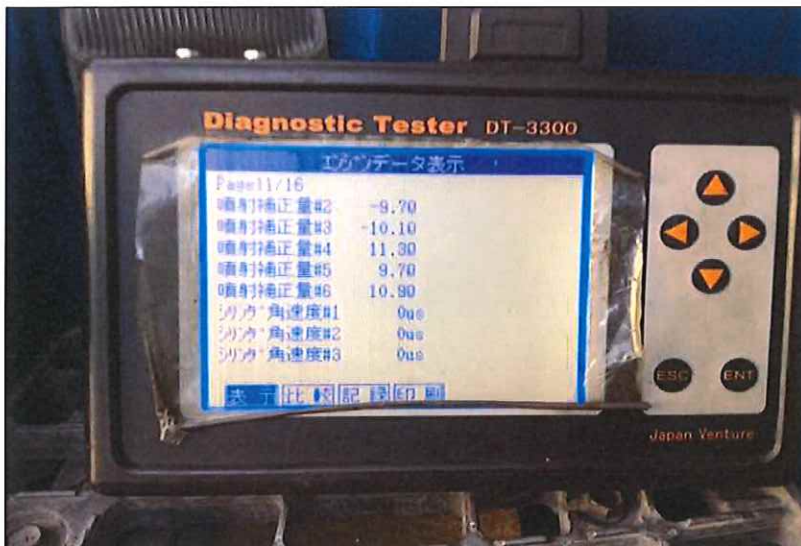
No.: A-2

内容: デモ前噴射補正量

暖気運転後測定しましたが、DPF以外にインジェクターも要交換が必要と思われる数値で、燃焼室関係にもトラブルをかかえています。

DPFの洗浄を考え通常の3倍の洗浄剤(3L)を投入する事としました。

1.5時間ほど掛けて2Lの洗浄を投入し30分ほどのアイドリングと15分ほどの走行を実施して本日の作業は終了としました。

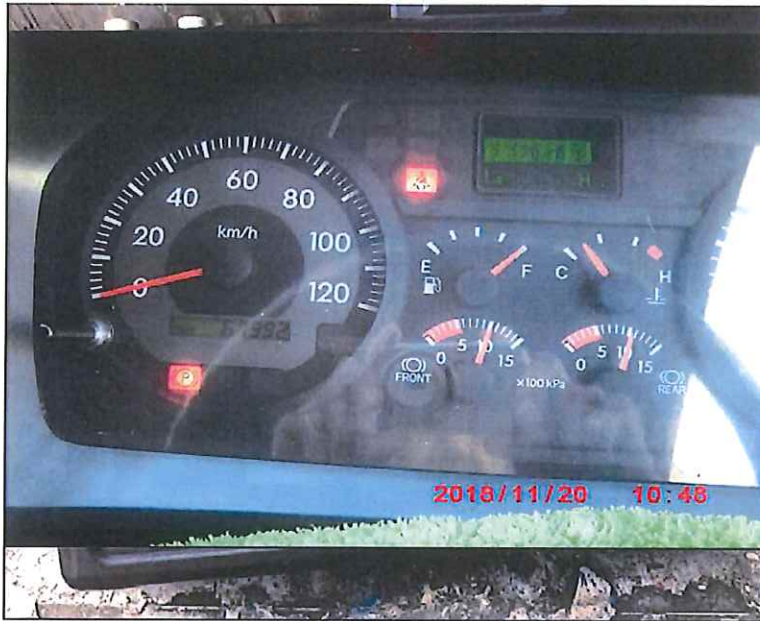
No.: 10

内容: アイドル時DPRの状態

10:15より暖気運転を開始している状況で撮影。
すす堆積量のバーグラフでは僅かな堆積量を示しています。
(DPRに問題のある車両とは思えません)

前回のRMC投入後1ヶ月強経過していますが投入後と同様の良好な状態を維持しているようです。

DPRを交換せずに堆積量を激減できたのには驚きです。

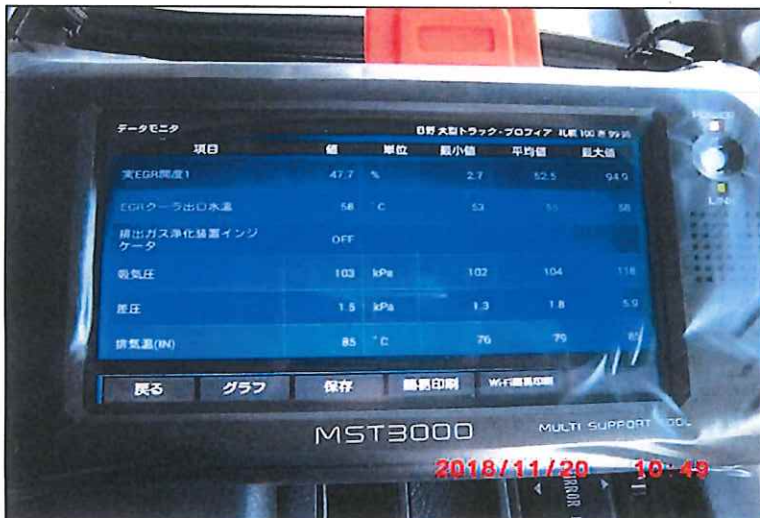
No.: 11

内容: 排気差圧

差圧は修理から1ヶ月経過したにも係らず、0.6減少していました

DPRの状態は改善されました。自動再生無いようです。

排気差圧は数値的にも良好です。

今後は定期的にRMCを投入することでDPRの交換が必要なく走行出来ることでしょう。

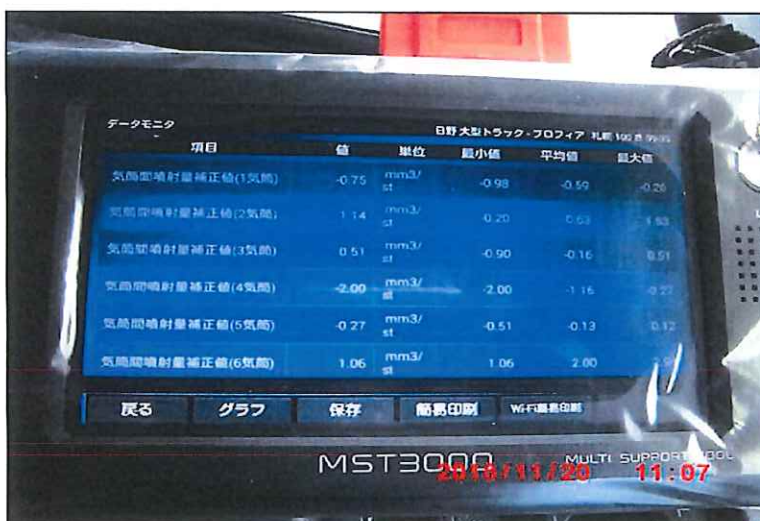
No.: 13

内容: 暖気完了時補正值

燃料噴射補正値も安定しています。

燃焼室内部も良好で、すすの発生も最小限で抑えられています。
